## 재해사례

(동력전달부-말림)

## 차량 하부 점검 중 동력전달부에 말림

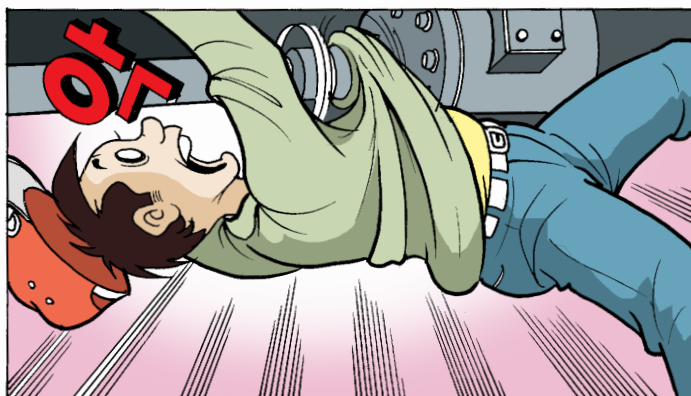
– 축이음부 LPG 공급용 펌프와 유니버설 조인트 연결부가 회전하는 상태에서 작업

※ 바닥에서 말린 지점까지의 높이는 약 40cm, 축이음부는 플랜지형으로 돌출된 볼트로 고정되는 형태

동력전달 부분인 회전축의 돌출부는 소매 등 옷 끝단이 말리기 쉽습니다.  
정비·수리·점검 작업시 운전정지! 절대 잊지 마세요.  
위험을 보는 것이 안전의 시작입니다.
