## 재해사례 (조경석)

# 굴착 내면 토사 제거 중 조경석에 맞음

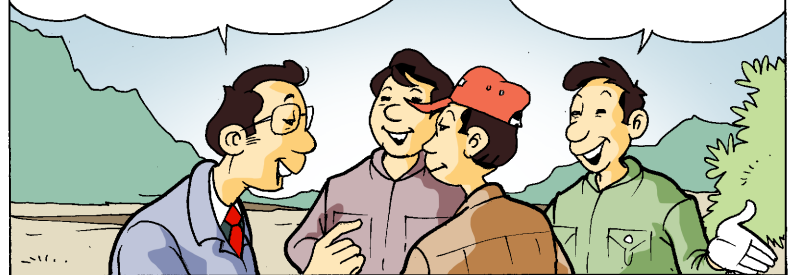
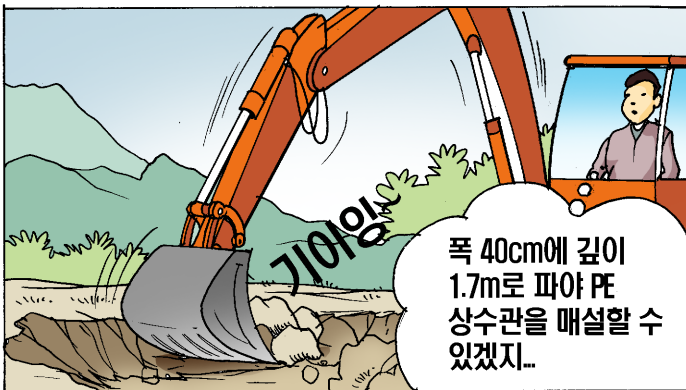
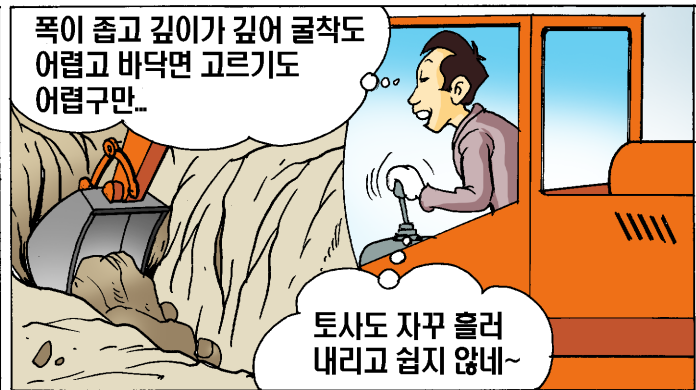
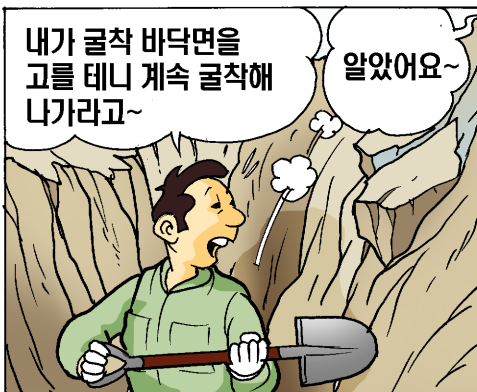
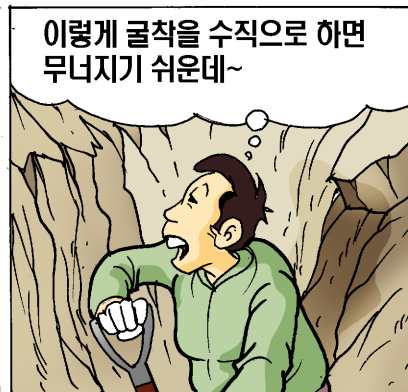
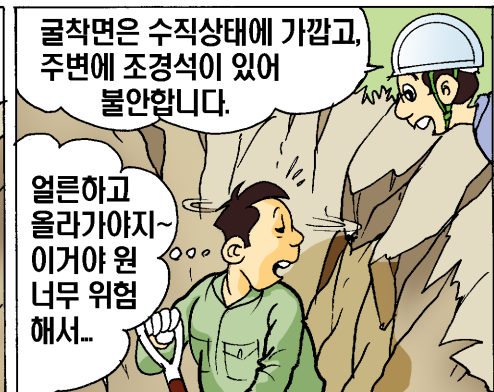
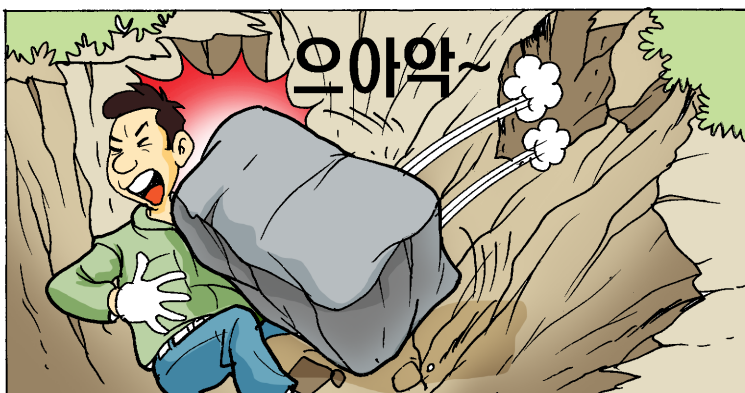
이번 사고는 굴착면에서 흘러내린 토사를 제거 중 조경석 등이 무너져 1명이 깔려 사망한 재해입니다.

굴착 작업시에는 안전한 굴착구배 또는 견고한 흙막이 지보공을 설치하여야 합니다. 또한, 물체가 떨어질 위험이 있는 경우에는 근로자에게 안전모를 지급하고 착용토록 하여야 합니다.
