## 재해사례

# 자동차 수리상태 확인 중 넘어져 부딪힘

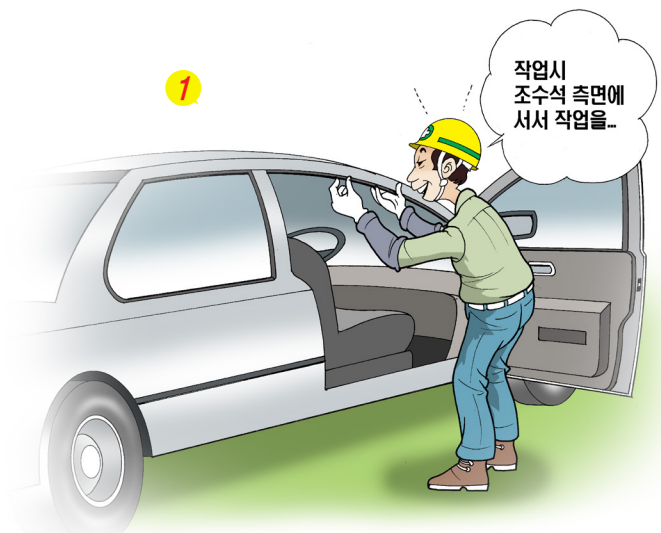
- 자동차 내장재(고무패킹) 교체 후 장착 상태를 점검시 조수석에 걸터앉아 작업자 무게중심 방향으로 당기면서 손이 미끄러져 편하중에 의해 뒤로 넘어짐

- 자동차 고무패킹 장착 상태 점검시 차량 조수석 측면에 서서 점검하도록 작업방법 개선

- 떨어짐 재해발생 위험이 있는 작업을 진행할 때 근로자에게 적합한 안전모를 지급하고, 착용토록 관리

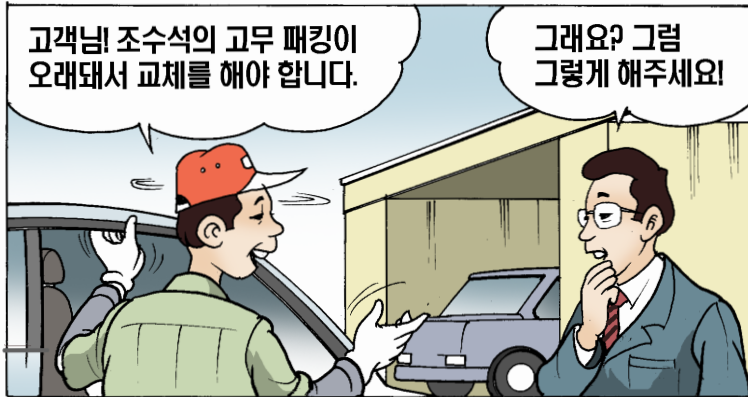
고무패킹을 교체하고 장착상태를 확인 하기 위해 내부에 앉아서 당기고 있습니다.

설치가 잘 되었겠지? 차량 내부에서 당겨 볼까?
