## 재해사례

## 흙막이가 무너지면서 매몰

오피스텔 신축공사 현장에서 굴착 배면으로부터 약 5.5m 깊이의 흙막이지보공 설치작업 중 흙막이가 무너지면서 매몰

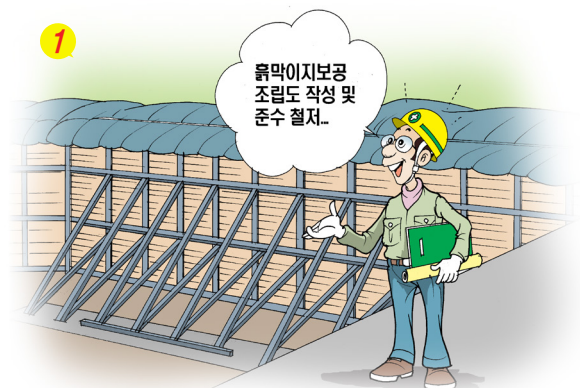
- 사용된 부재가 심하게 손상된 고재를 재사용함으로써 부재의 단면손실에 따른 강도 저하

- RAKER(H형강) 상부 접합부 및 하부 고정상태 미흡
- 당초 RAKER 설치 위치가 지상으로부터 3.35m 위치에 설치하도록 되어 있으나, 지상으로부터 약 1.0m에 설치하고, 하단 띠장에 RAKER를 설치하지 아니하여 배면의 주동토압이 흙막이 근입부에 저항하는 수동토압보다 크게 되어 근입부의 과도변위 발생

- 흙막이지보공의 재료로 변형, 부식되거나 심하게 손상된 것은 사용 금지 조치

- 흙막이지보공 조립시 미리 조립도를 작성하고 그 조립도 절차를 준수하여 작업 실시

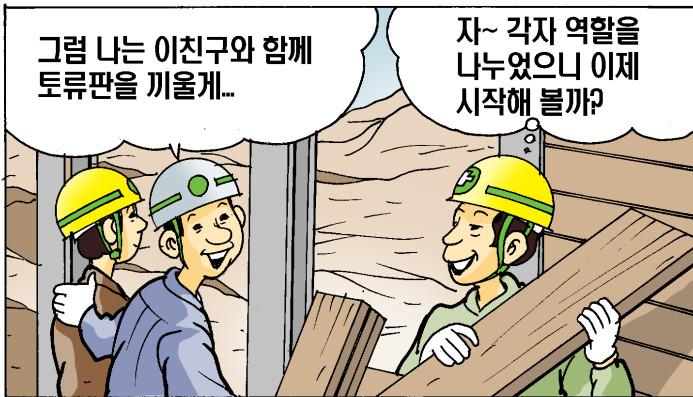
근데 반장님! 흙막이  
재료가 너무 고재인거  
아니예요?

H-PILE 웨브  
부분에 크게 구멍도  
나 있고~ 이래서  
어찌 힘이나  
받겠어요?

흙막이 재료도 손상되었고,  
레이커 설치 위치도 불안해  
보입니다.

흙막이지보공 조립시  
손상된 부재를 사용하지  
말아야 합니다.  
또한 흙막이지보공  
상세조립도를 작성하고  
조립도를 준수하여  
시공해야 합니다.
