## 재해사례

## 선박 상부 블록이 떨어지면서 부딪힘

# 선박 블록 탑재작업시 넘어짐 방지조치를 하세요!

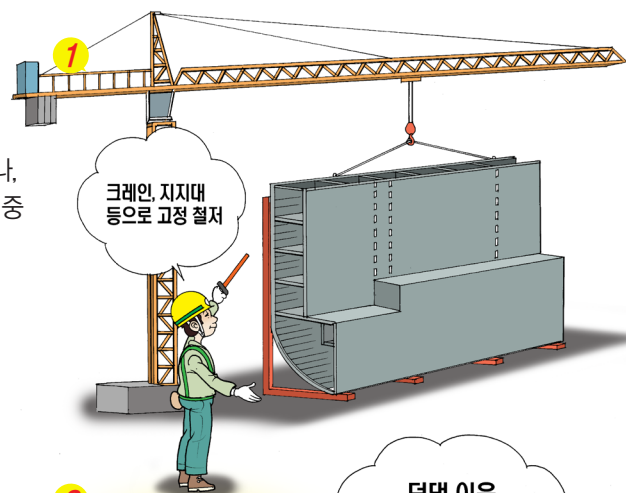
## ! 재해발생 원인

## ● 블록 넘어짐 방지조치 미비

– 선박(A) 블록(기인물)과 블록사이의 연결 지지용 실린더는 설치하였으나, 덧댐 이음 판을 제대로 연결하지 않은 상태에서, 반대편에서 블록설치 중 충격 등이 가해짐

## ● 중량물 취급 작업시 작업계획서 미작성
