## 재해사례

## 조명 전선 피복손상으로 누전되어 감전

주물용 중자 제조공정에서 작업자가 중자기 앞 작업대에 설치된 형광등(20W, 220V) 전선의 피복손상에 의한 누전으로 감전

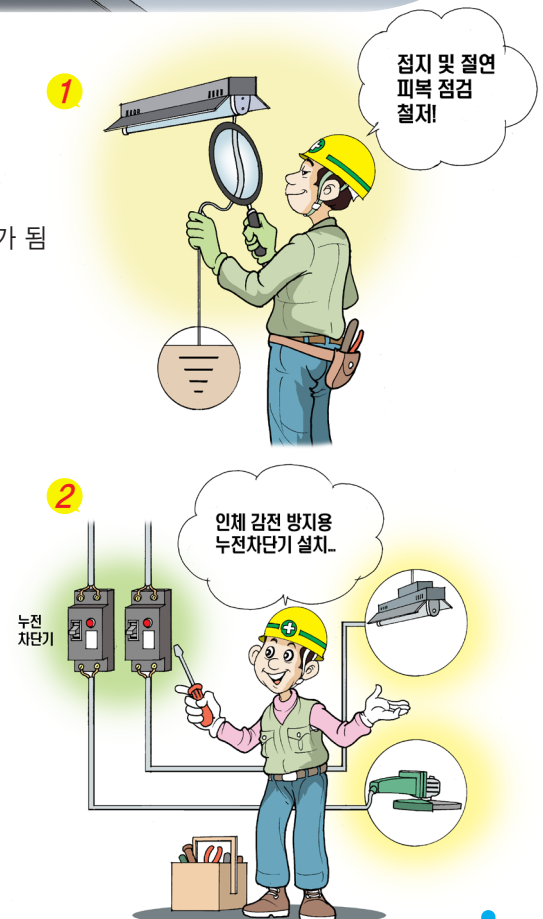
- 형광등 외함 접지 미 실시 및 누전차단기 미설치로 인한 감전

- 형광등 갓에 절연이 파괴된 전선의 충전부가 접촉되면서 누전이 발생하고 접지가 되어 있지 않은 형광등 외함 및 철재 작업대에 충전전압 228V가 인가 됨

※ 통전경로(인체통전전류 약 225(mA))

형광등 갓 → 철재 작업대 → 오른쪽 어깨 → 심장 → 왼쪽 가슴 → 중자기 조작반 → 대지 → 전원변압기 2차측 중성점

## 1 형광등 외함 접지 실시

- 누전에 의한 감전의 위험이 있는 전기기계·기구의 금속제 외함, 외피 및 철대 등에는 확실하게 접지

## 2 형광등 전로에 인체 감전방지용 누전차단기 설치

- 누전에 의한 감전재해를 예방하기 위하여 해당전로에 인체 감전방지용 누전차단기를 설치

※ 누전차단기는 정격감도전류가 30밀리암페어 이하이고 작동시간은 0.03초 이내에 작동되는 인체 감전방지용 고감도차단기일 것

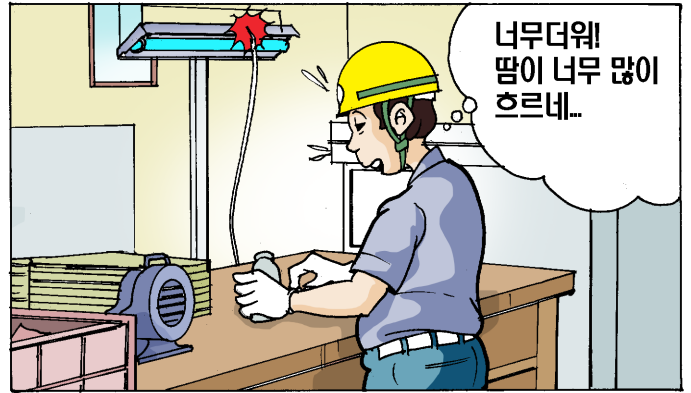
철재 작업대 상부에  
형광등 피복이 벗겨져  
있는데 작업자는 모르네요.

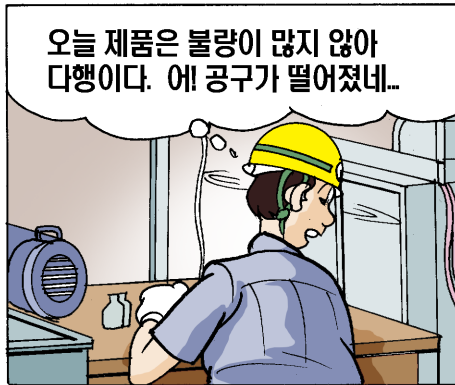
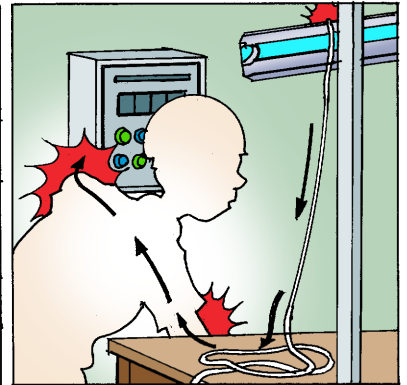
이번 사고는 형광등 전선  
피복이 벗겨져 철재에  
누설된 전류에 감전되어  
1명이 사망한 재해입니다.

전기기계기구 외함 또는  
철재에 접지를 하고,  
조명의 전로가 설치되는  
전로에 인체 감전방지용  
누전차단기를 설치하며,  
정기적인 전선 이상유무,  
접지상태 등의 점검이  
이루어져야 합니다.
