## 지게차 사이드시프트 파손으로 적재물 낙하

지게차를 사용하여 알루미늄 제품이 적재된 파렛트랙을 운반하는 과정에서 일용직 근로자인 피재자가 지게차로 들어 올려진 화물 아래에서 테이프 박스를 정리하는 작업을 하던 중 갑자기 포크연결부인 사이드시프트 축이 파손되면서 약 700kg의 제품파렛트랙이 낙하하여 피재자가 깔려 사망

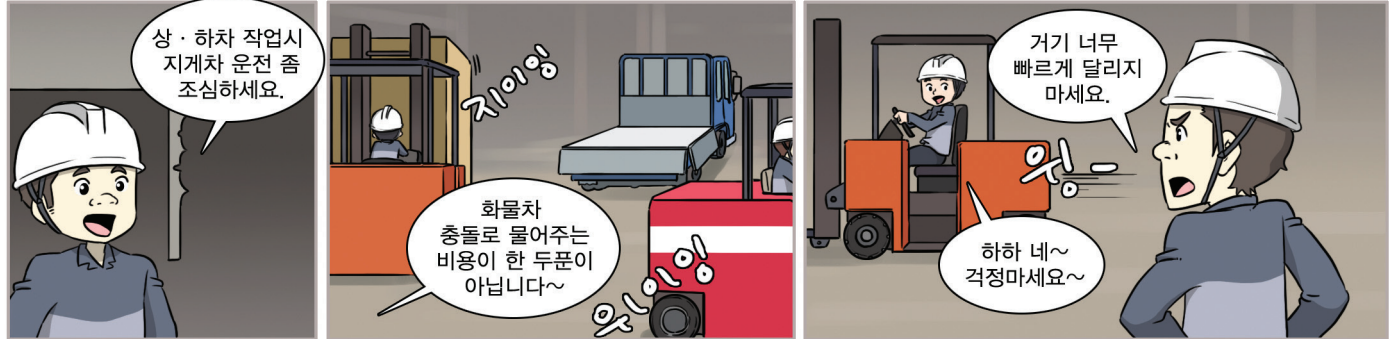
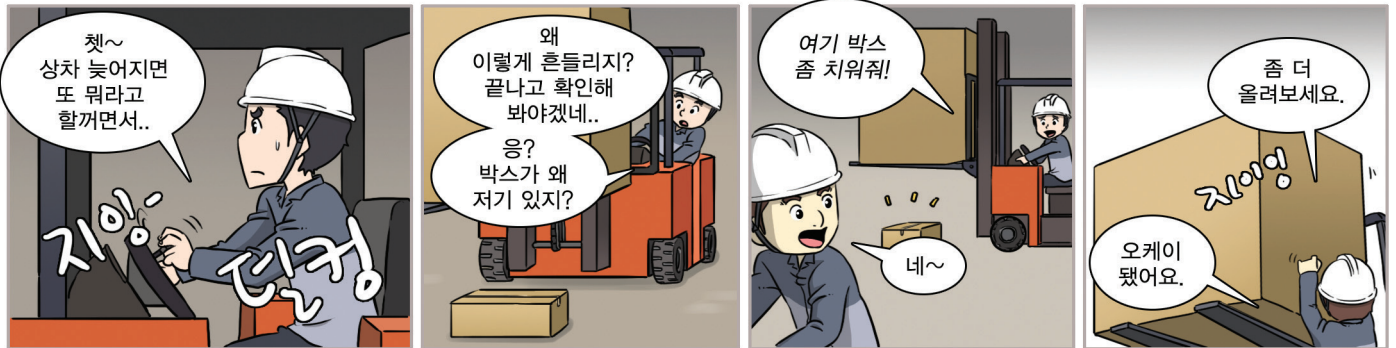
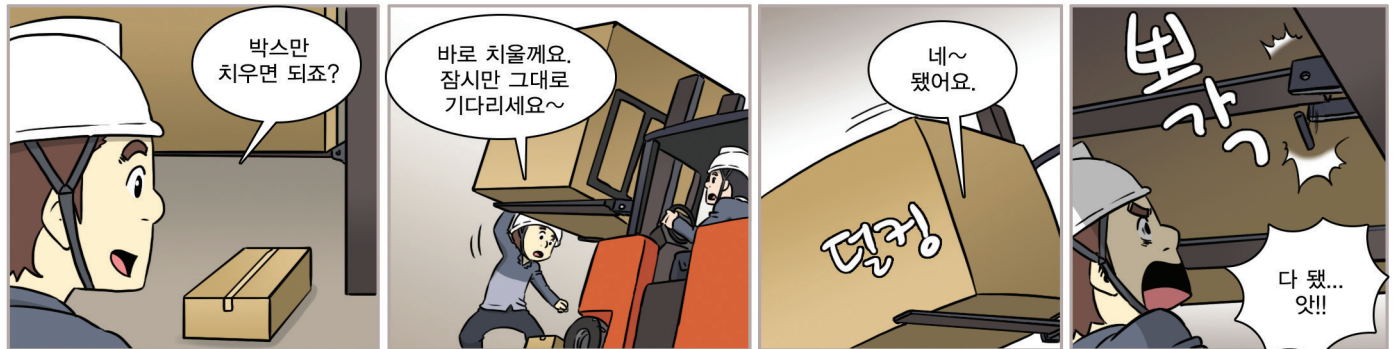
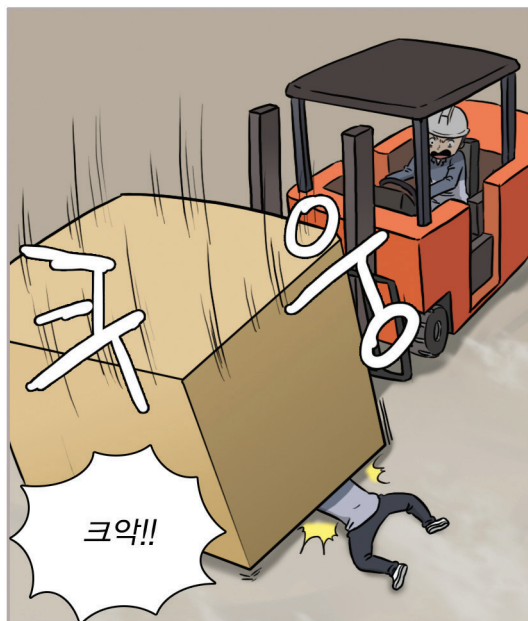
- 지게차로 화물을 인양한 낙하위험구역에 근로자 진입
- 지게차의 노후화 및 보수점검 불량
  - 지게차 사이드시프트가 케리지로부터 이탈(파손)되면서 실린더의 축이 파단
    - ※ 사이드시프트(Side Shift) : 포크를 좌우로 이동(좌우 약 10cm 이동시켜 지게차 중앙에서 벗어난 파레트의 취급을 쉽게 해 주는 장치)
    - ※ 케리지(Carriage) : 사이드시프트를 마스트에 고정하는 수평 바(Bar)로 포크를 장착하는 부분

- 1 위험구역 내 출입 금지**
  - 지게차의 포크로 화물을 상승시킨 상태에서는 하부공간에 출입금지
- 2 지게차 각부 보수점검 철저**
  - 지게차 하중 부과 부분에 대한 파손, 탈락 등에 대해 주기적 점검 실시
  - 운전 중 이상을 발생 시 정비 · 보수 후 사용

설비는 이상 발견 시 즉시 이상에 대한 수리, 점검 및 보수를 실시하세요.  
지게차 권상작업 중에는 화물의 하부 또는 포크의 하부에 출입을 금지하세요.
