# 회전하는 구동축 돌출부에 작업복이 말림

표면처리공장의 철판표면 코팅공정에서 피재자가 코팅설비 청소 완료 후 시운전 과정에서 회전하는 롤 구동축 돌출부(그리스 주입구)에 작업복이 말려 사망

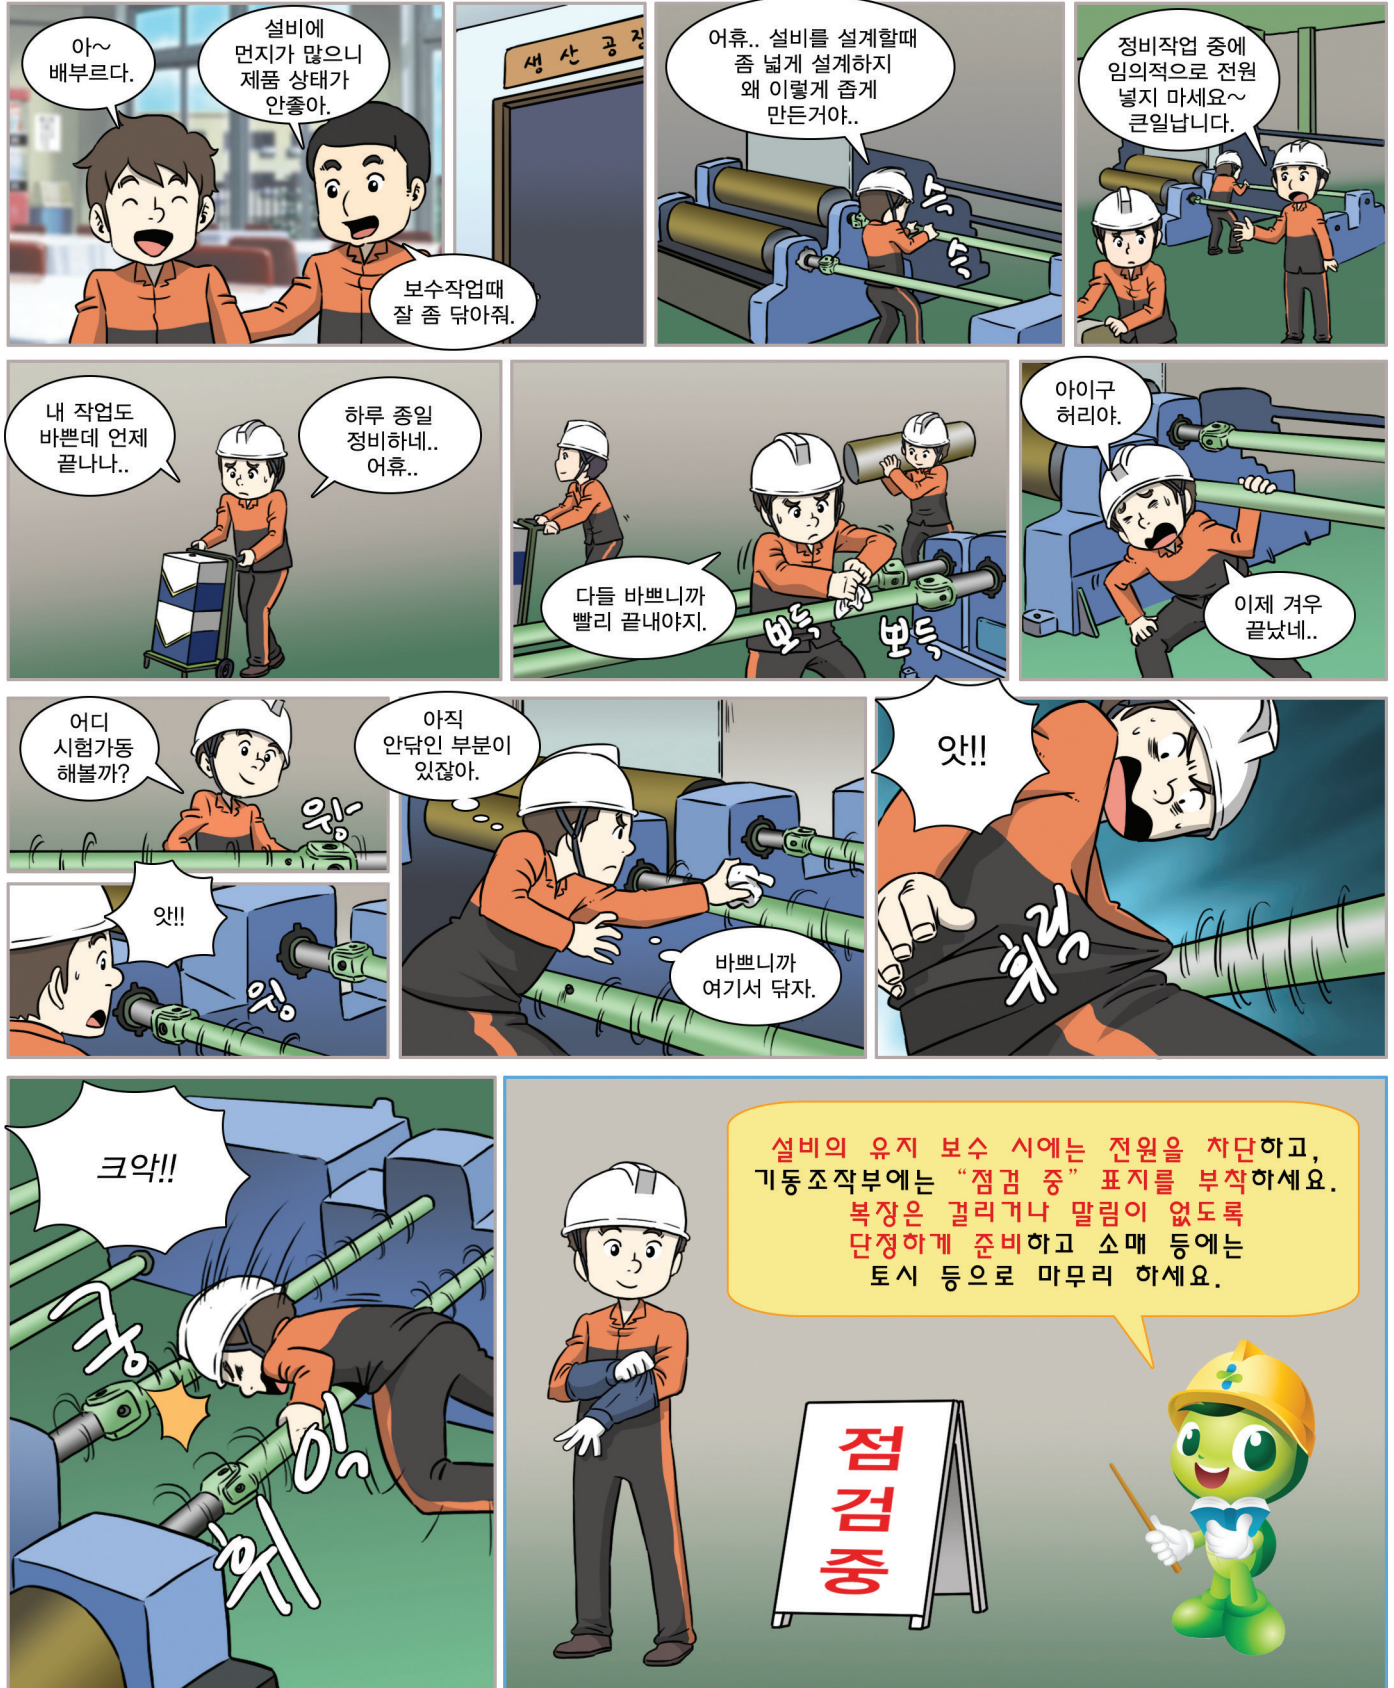
- 회전축의 위험방지 미 실시
  - 코팅설비 송급롤 구동축의 돌출부(그리스 주입구) 위험방지조치 미 실시

## 회전하는 구동축 돌출부에 작업복이 걸림

- 협착 · 말림 등의 위험이 있는 회전축(코팅 용액 송급롤의 구동축 등) 부위에는 덮개 또는 울 등을 설치

# 회전축의 돌출부에는 덮개나 울을 설치하세요!
