## 지게차로 하역중이던 석고보드 붕괴

물류하역장에서 지게차를 사용하여 화물차량에 적재된 석고보드 하역작업을 하던 중 지게차 포크(Folk) 위에 불안정하게 들어 올려진 석고보드가 무너져 내리며 차량 위 석고보드 고임목 제거작업 중이던 피재자를 가격하여 사망

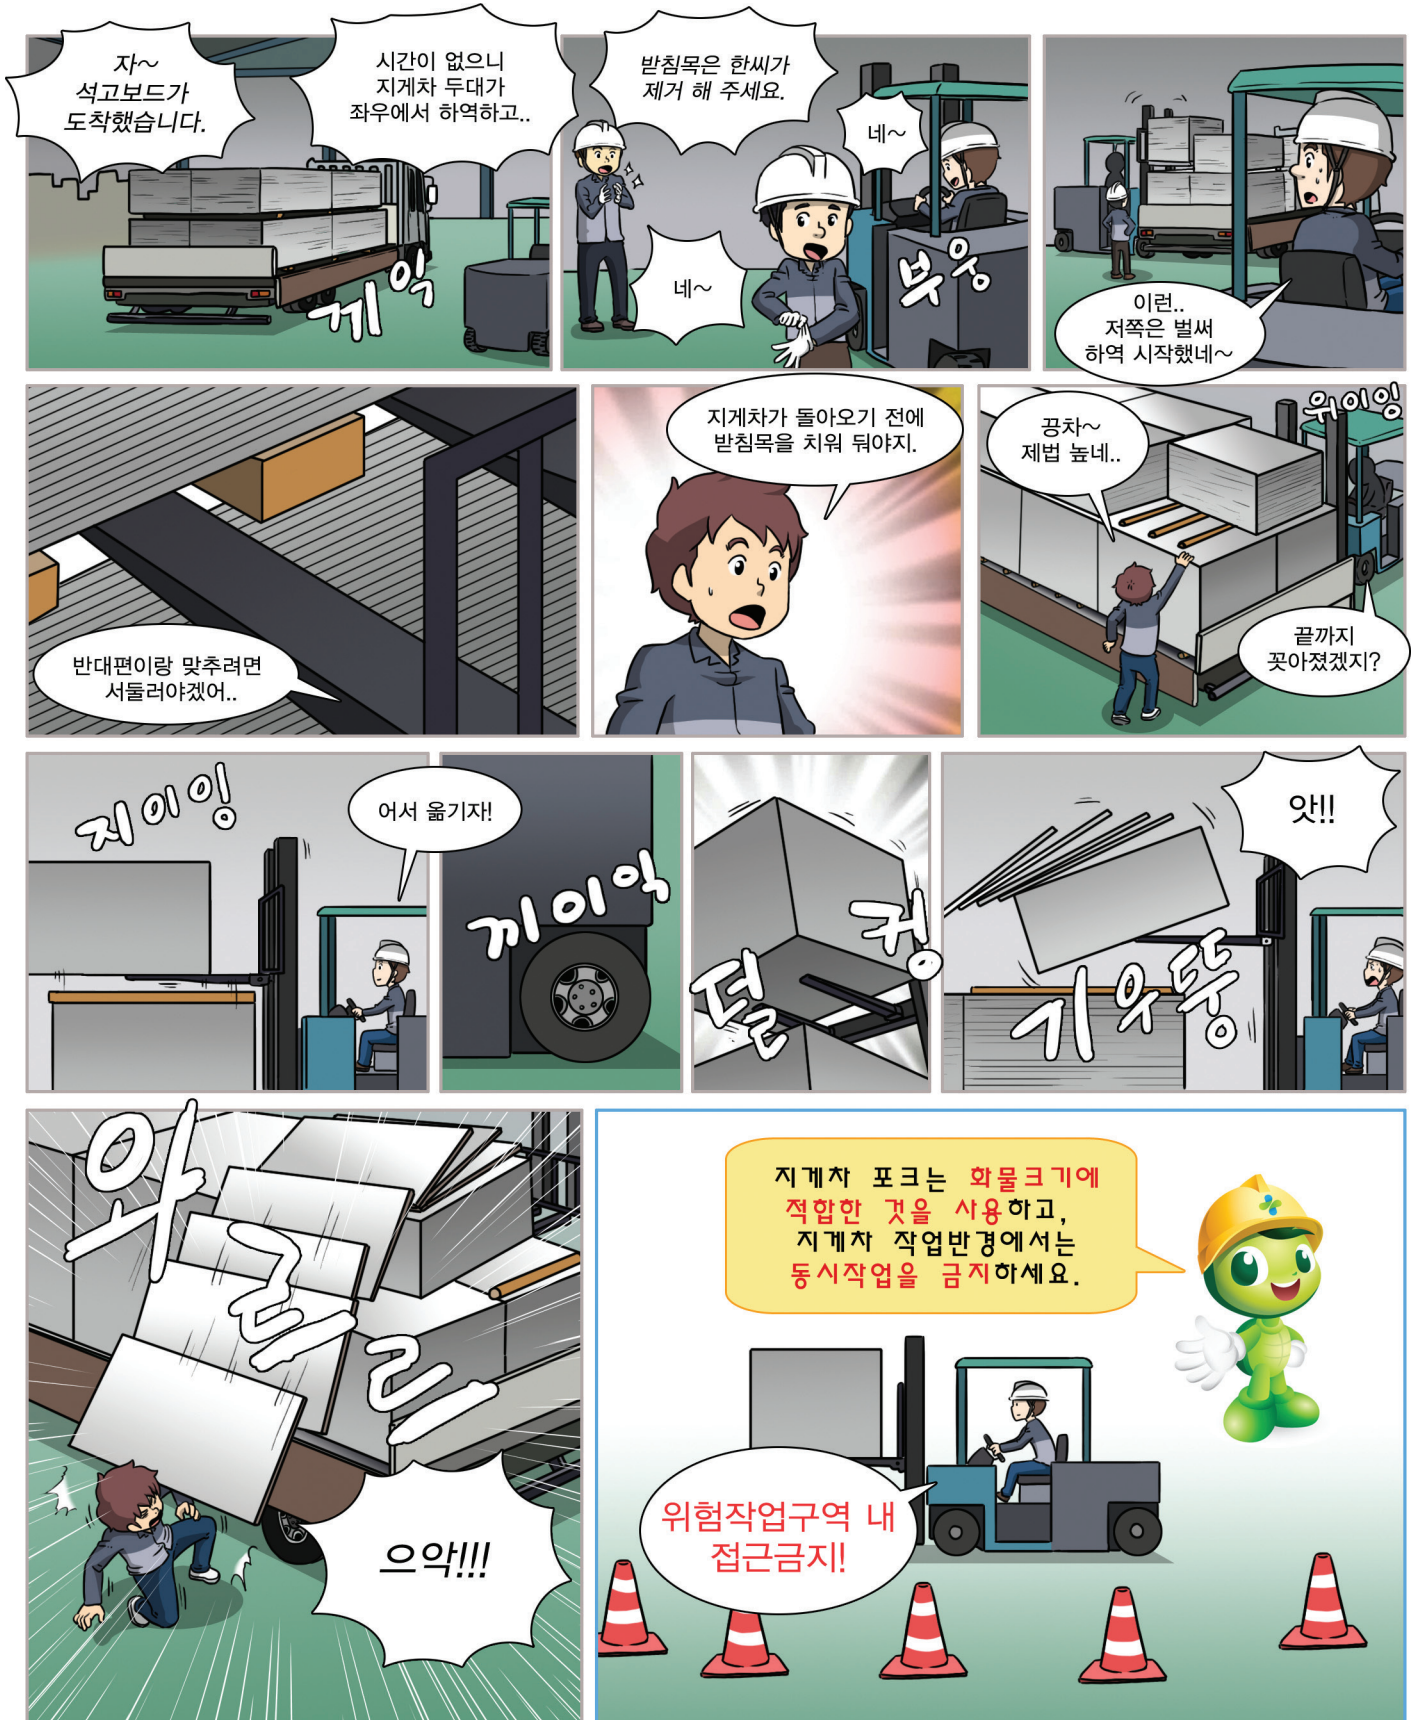
- 석고보드 하역 작업방법 불량
  - 석고보드 폭(900mm)에 부적합한 지게차 포크(Folk) 사용 및 석고보드를 백레스트에 밀착하지 않은 불안정한 상태에서 포크상승
- 위험지역 내 근로자 미통제
  - 운반물 낙하 위험지역에 근로자가 지게차와 동시작업

- 지게차 작업 시 화물크기에 적합한 길이의 포크 사용 및 화물은 백레스트에 밀착시켜 운반토록 작업방법 개선

- 지게차 작업에 작업지휘자를 지정하여 위험장소에 근로자 출입금지 조치 등 작업 계획에 따라 작업지휘
