## 벌목 작업 중 나무에 깔림

사방댐 신설공사 현장에서 진입도로 개설을 위해 산비탈의 지장목인 참나무를 베어 넘긴 후 반출을 위해 조재 작업을 하던 중 잘려진 윗부분의 원목이 굴러 피해자가 깔려 사망

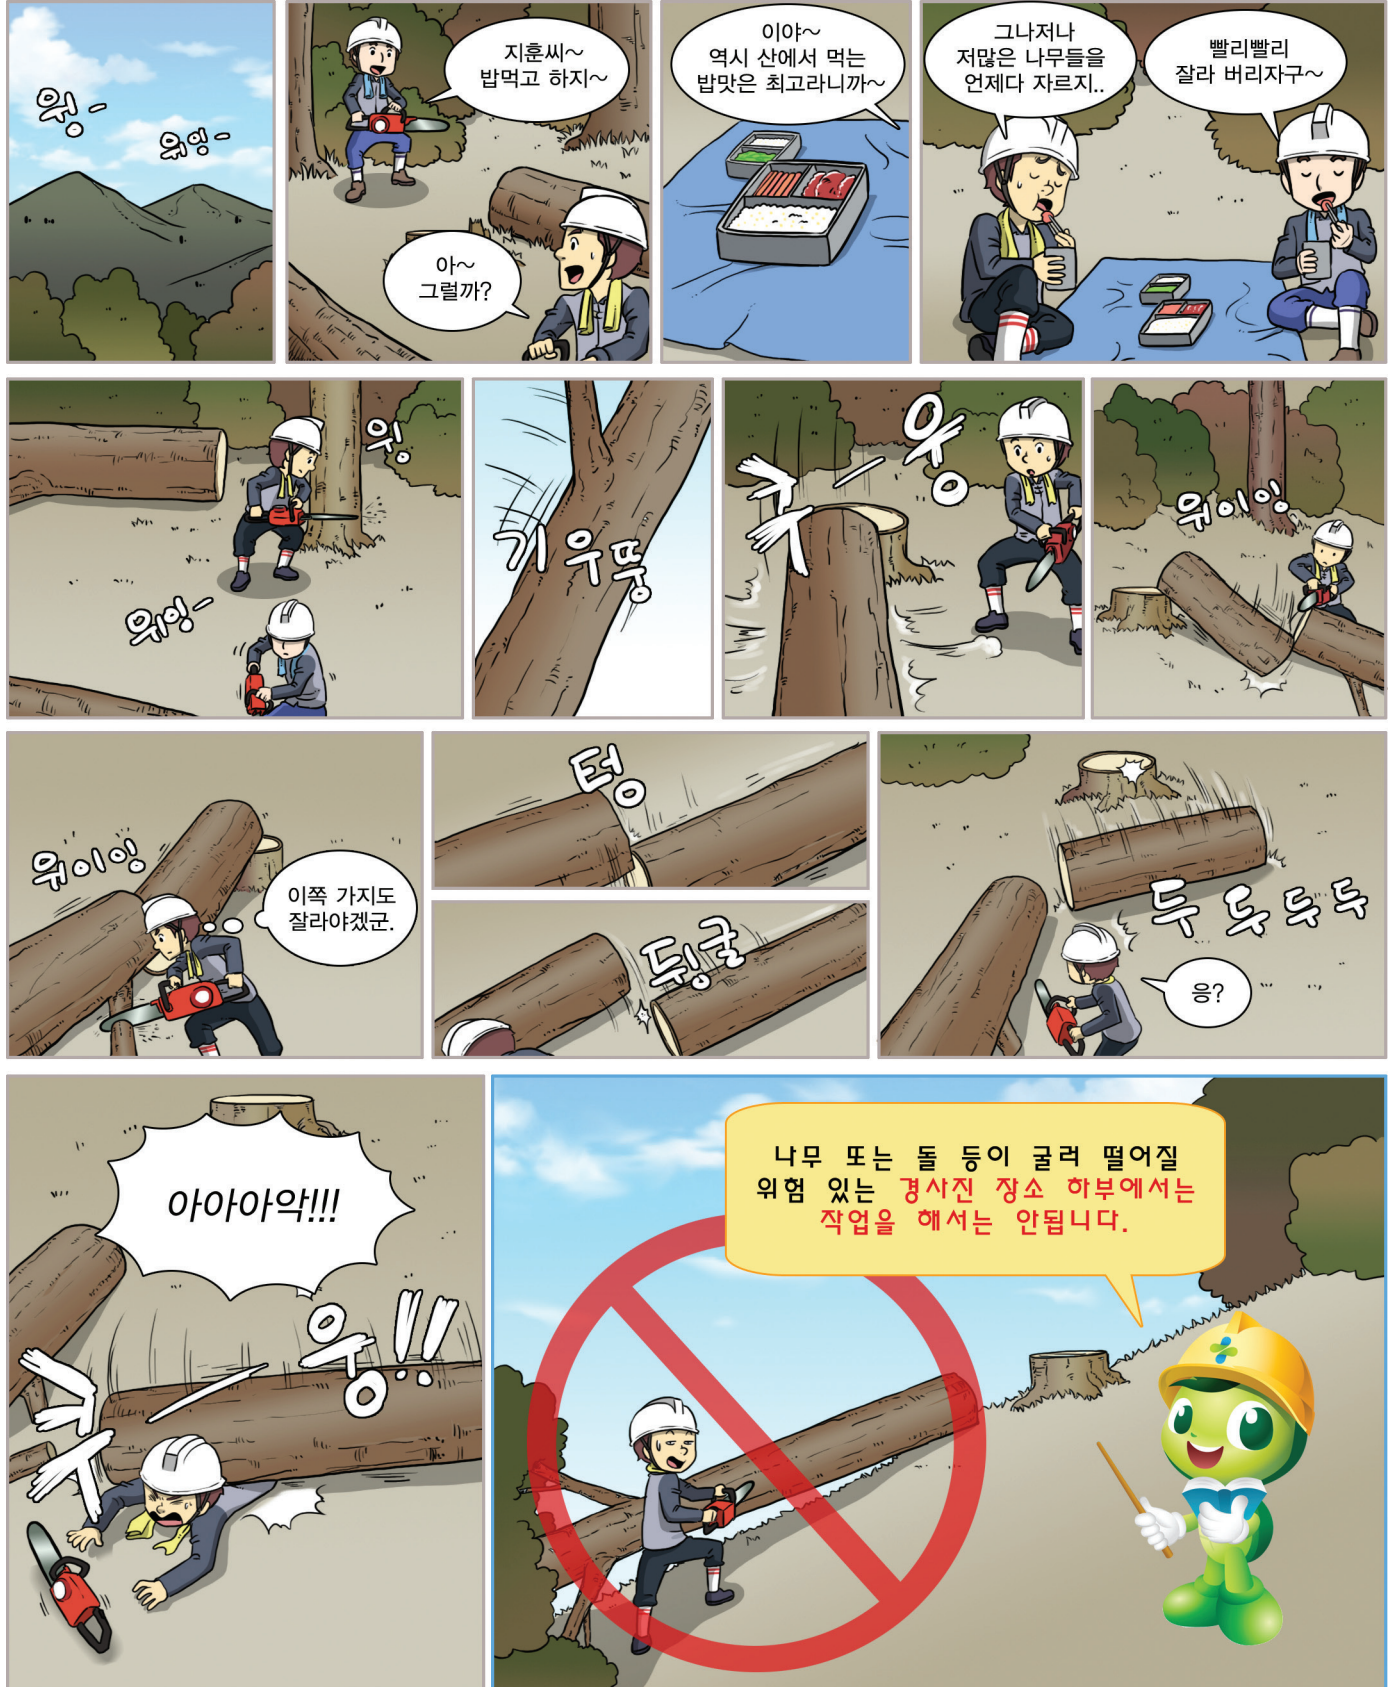
- 위험구역내에서 작업 수행
  - 경사면에서 베어낸 원목의 조재작업은 가지절단에 의해 원목이 아래 방향으로 구를 위험이 있으나 하부에서 작업을 수행

## 벌목 작업 중 나무에 깔림

조재작업 원목의 이동방향을 예측하여 안전한 위치에서 작업하세요!

#### 1 조재작업 시 안전한 작업위치 선정

- 경사진 장소에서 조재작업하는 경우에는 조재된 원목이 굴러 떨어질 위험이 있으므로 경사면 상부에서 작업 수행

- 베어 넘긴 원목에 작용하는 인장·압축력을 이해하고 절단 시 원목 거동방향을 예측하여 안전한 위치에서 작업 실시
