# 건물 외부 골조 RCS 품의 변형된 틈으로 거푸집 낙하

주상복합아파트 현장에서 지상 14층 외부 RCS(Rail Climbing System) 품이 반복된 작업과 충격으로 변형되며 벌어진 틈 사이로 알루미늄 거푸집(크기 73cm×53cm×5cm, 중량 9.5kg)이 낙하되어 약 30m 하부에서 자재 정리 중이던 근로자를 타격하여 사망

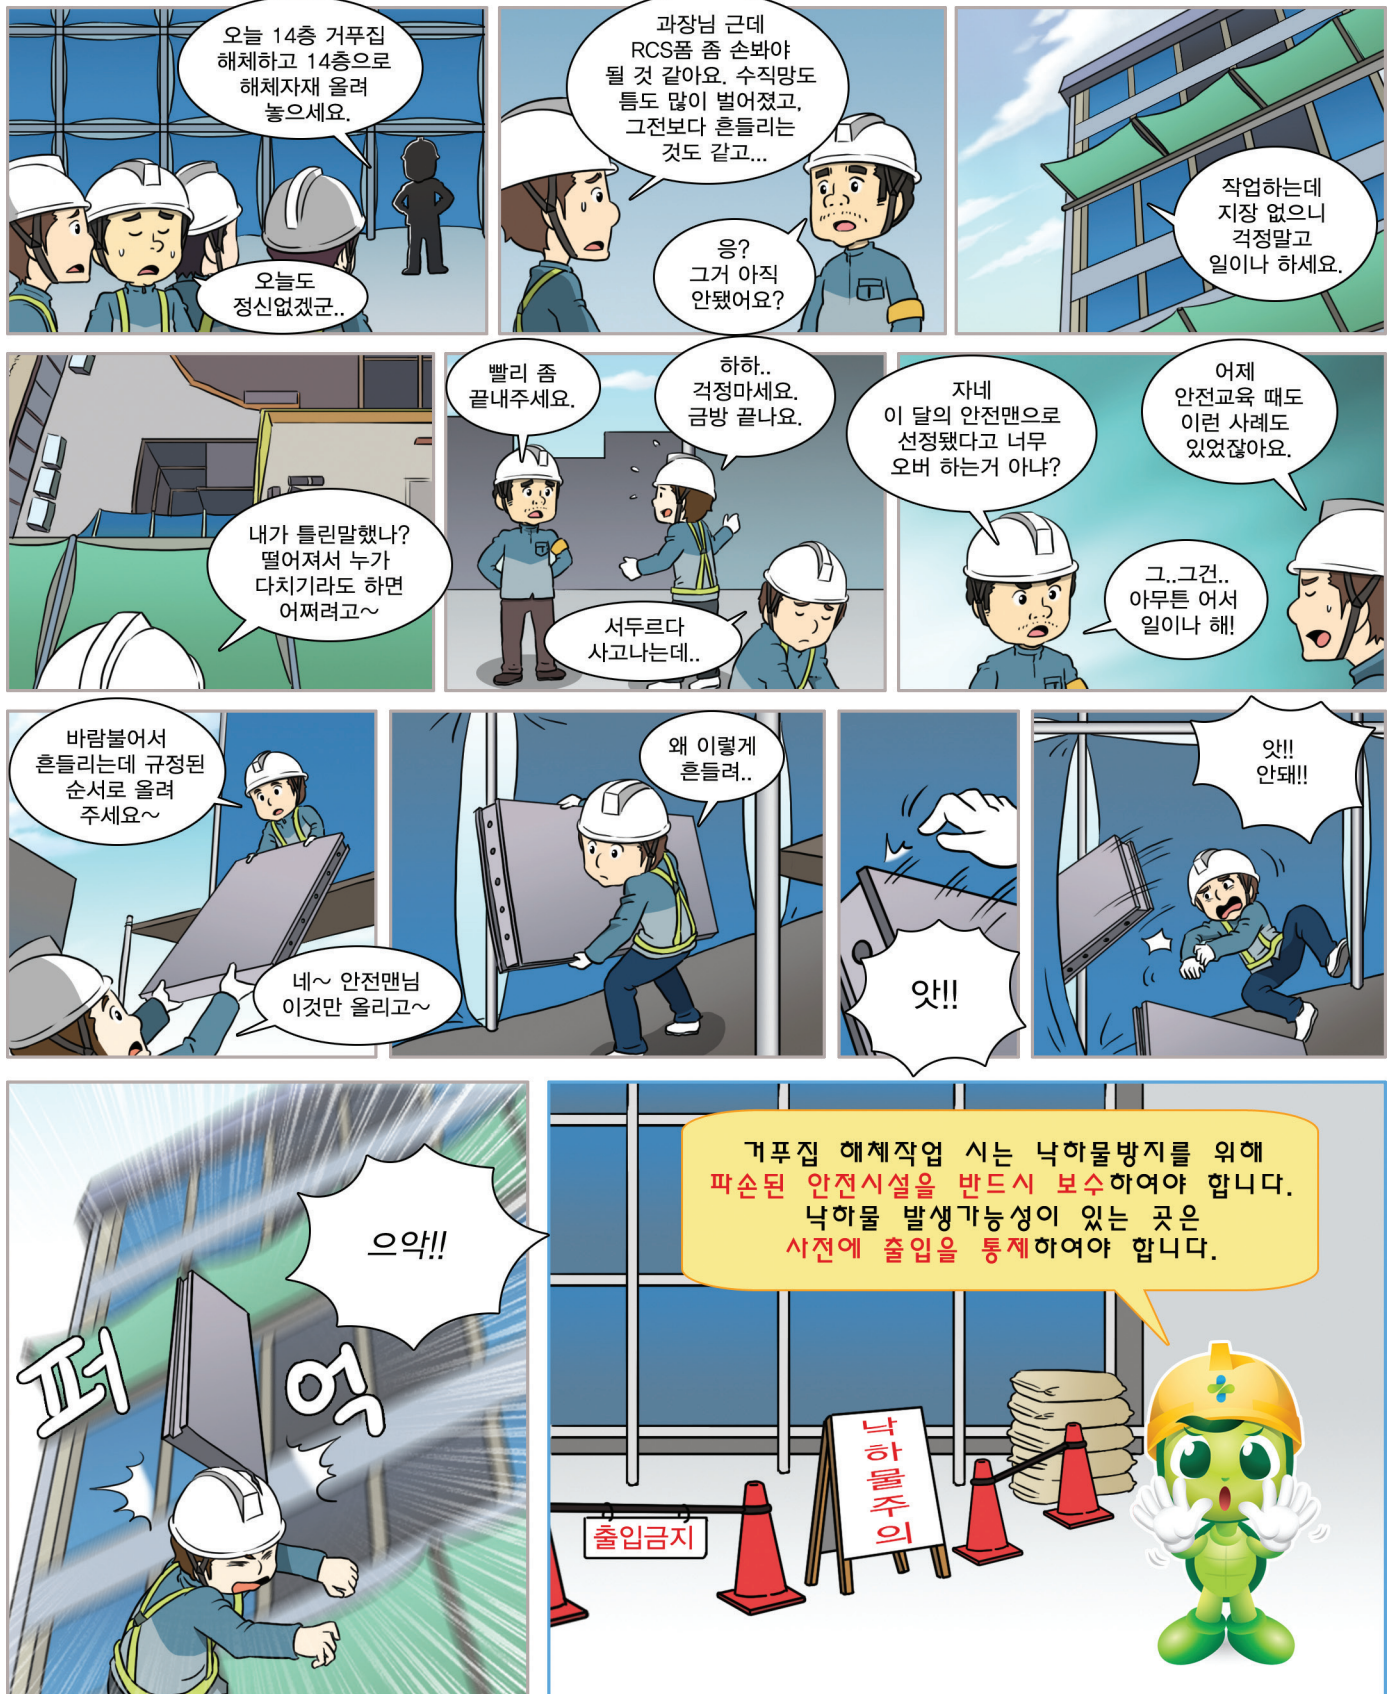
- 낙하물에 의한 위험방지 조치 미실시
  - 반복 사용함에 따라 발생한 RCS Form 사이 약 10cm 정도 변형된 틈을 방치하고 거푸집 해체 작업을 실시
- 위험지역 근로자 출입
  - 거푸집 해체와 같이 낙하위험요인이 많은 작업을 하면서 그 직하부에서 근로자가 자재정리 작업을 실시

거꾸집 해체작업 시에는 낙하물 방지를 위해 안전시설물을 점검하세요!

- 1 낙하물 예방조치 철저**
  - 낙하물 위험이 있는 수직 보호망은 해당 작업 전 위험요인을 제거하고 작업 수행
- 2 출입금지 조치 철저**
  - 거푸집 해체작업은 낙하물위험이 높으므로 위험지역을 설정하여 출입 금지조치 철저
