# 건설현장 용접·용단 작업 화재·폭발사고 위험관리

## 1 용접·용단 불티에 따른 화재·폭발 발생 메커니즘

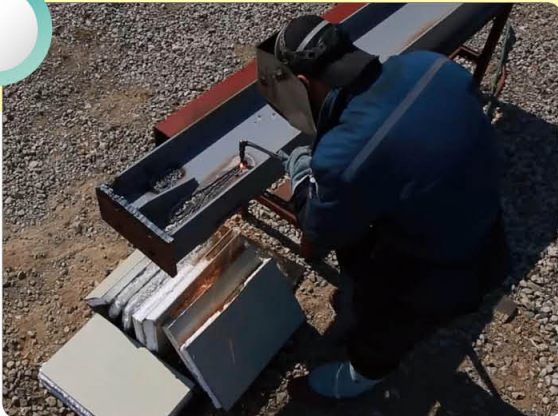
1

용단 작업 시작

《용단 작업 시 가연물에 비산 된 불티에 따른 축열 등으로 훈소에서 화재로 발생 과정》

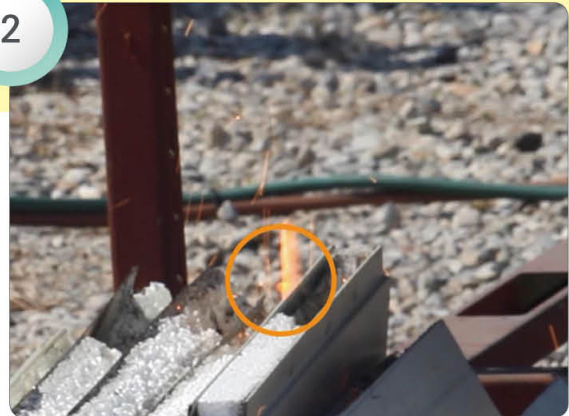
2

용단 불티 가연물(단열재 등)에 비산

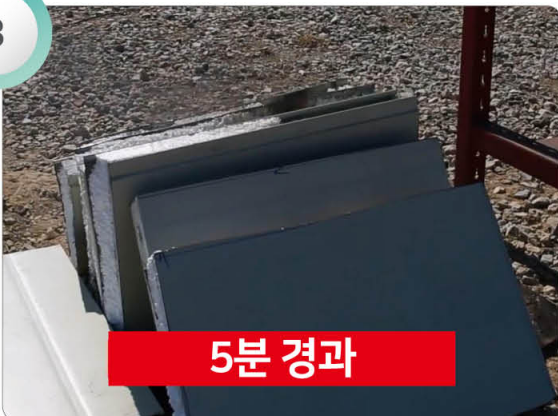
3

5분 경과

가연물에서 연기 발생 (훈소 진행)

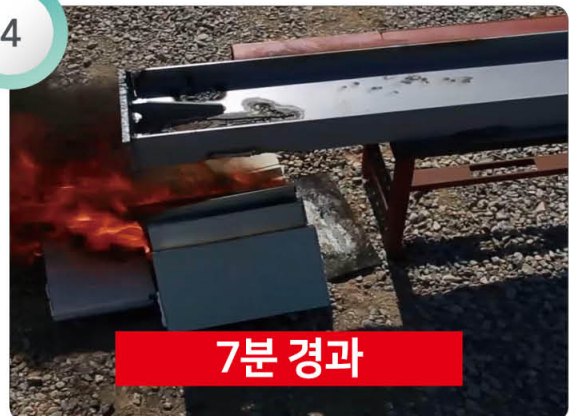
4

7분 경과

유염연소로 전환 ▶ 화재 발생
