금속 모형절단기와 천장크레인의 벽체기둥 사이에 끼임

작업장 내 안전통로 확보를 통한 안전작업

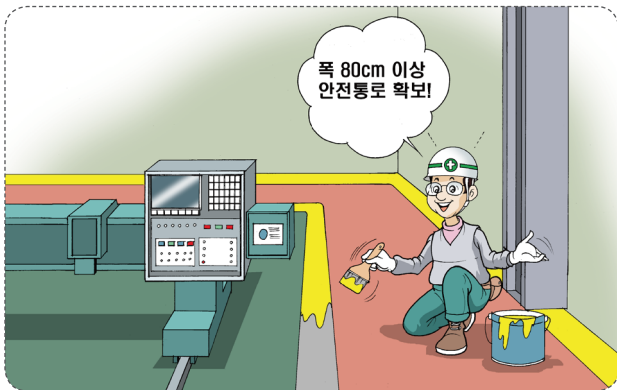
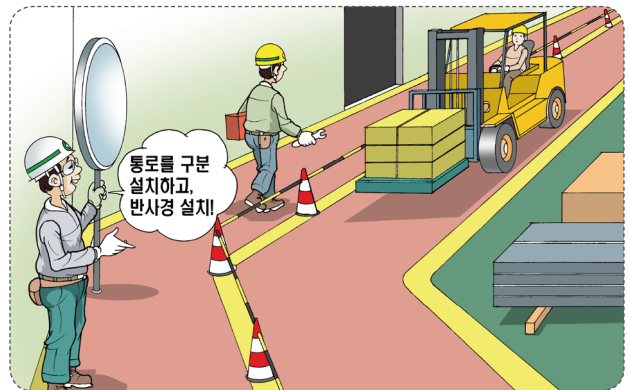
- ▶ 작업장으로 통하는 장소 또는 작업장 내에 안전한 통로를 설치하고 항상 사용 가능한 상태로 유지
- ▶ 통로의 주요 부분에는 통로표시(비상구, 비상통로에는 비상용 표시)
- ▶ 근로자가 안전하게 통행할 수 있도록 75럭스 이상의 채광 또는 조명 설치
- ▶ 통로면으로부터 높이 2m 이내에 장애물 제거
- ▶ 통로 바닥에 전선 또는 이동전선의 설치 및 사용 금지
- ▶ 크레인 등 주행하는 설비와 건설물(벽 등) 사이에 통로는 0.6m 이상 확보(건설물 기둥과 접촉하는 부분은 0.4m 이상 확보)
