# 무너짐 위험이 높은 굴착작업 재해예방 ONE PAGE 기술자료

# 배관 실측 작업을 위하여 이동 중 굴착 법면 토사가 무너져 깔림

| 공사명 | ○○도시가스 본관 및 공급관공사 | 발생일시 | 2015. 11. 18(수) 17시경 |

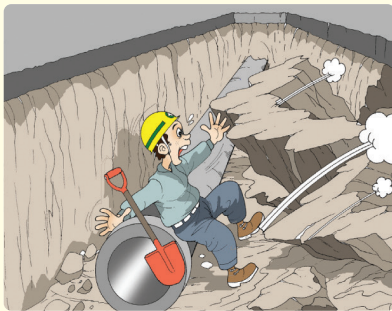
흙관 부설 중 굴착면 무너짐

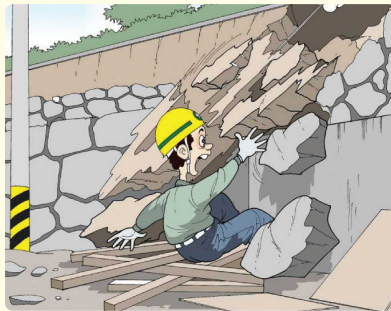
옹벽 시공 중 굴착면 무너짐

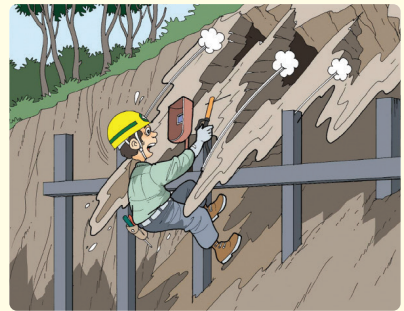
흙막이 설치 중 굴착면 무너짐

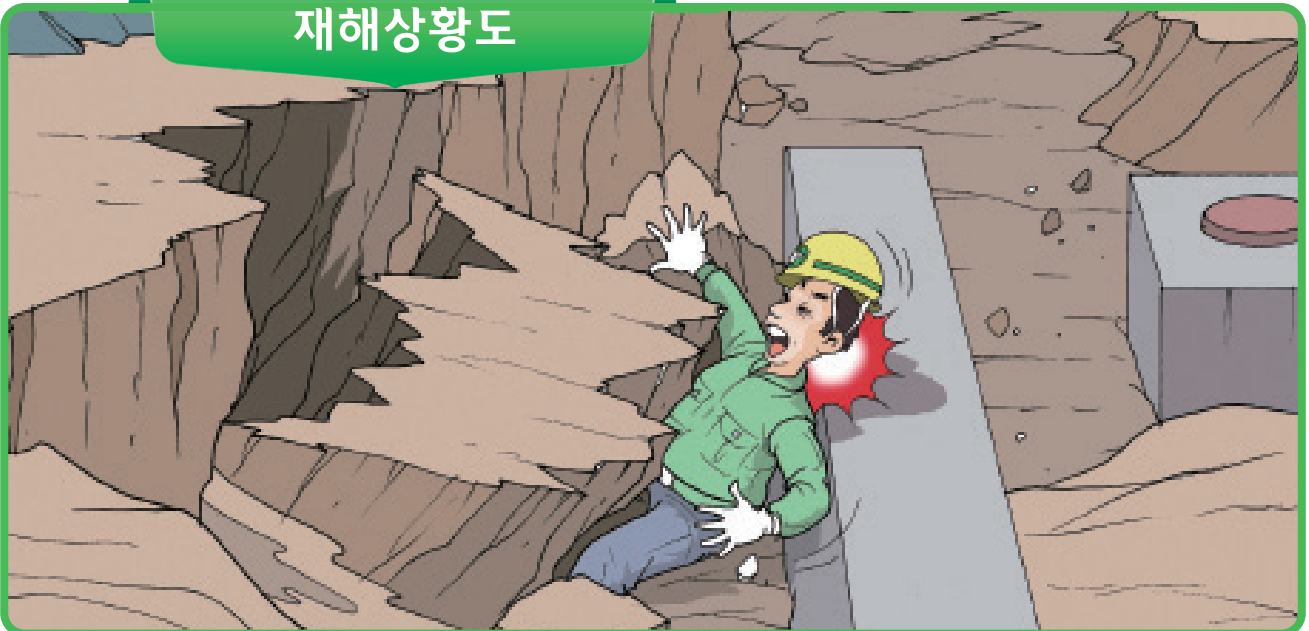
## 재해상황도

| 재해개요 | 피재자가 도시가스 배관 실측 작업을 위하여 굴착 저면을 이동하던 중 굴착 법면토사(약 1.5㎡)가 무너져 매몰되며 주변 콘크리트 구조물(재이용관로 보호공, BOX형, 1mx1m) 모서리에 머리를 부딪쳐 사망한 재해임. | | |

- 굴착면의 높이가 2m이상이 되는 지반의 굴착 작업 시 지반형상·지질 및 지하수의 상태, 균열·함수·용수 및 동결의 유무 또는 상태 등에 대한 사전조사를 철저히 실시하여야 하고,
- 굴착방법 및 순서, 토사 반출 방법, 흙막이 지보공 설치방법 및 계측계획 등에 대한 작업계획서를 철저히 작성하여야 함.

- 지반 굴착 시 굴착면의 기울기를 기준(보통흙(습지) : 1:1~1:1.5)에 맞도록 하거나 흙막이 등 기울기면의 무너짐 방지를 위하여 적절한 조치를 하여야 함.

- 지반의 무너짐 등에 의하여 근로자가 위험해질 우려가 있는 경우 지반을 안전한 경사로 하고 낙하의 위험이 있는 토석을 제거하거나 옹벽, 흙막이 지보공 등을 설치하여야 하고,
- 지반의 무너짐 또는 토석의 낙하 원인이 되는 빗물이나 지하수 등을 배제한 상태에서 안전하게 작업을 실시하여야 함.
