## 재해사례

용해로에 폐알루미늄 투입 중  
수증기 폭발

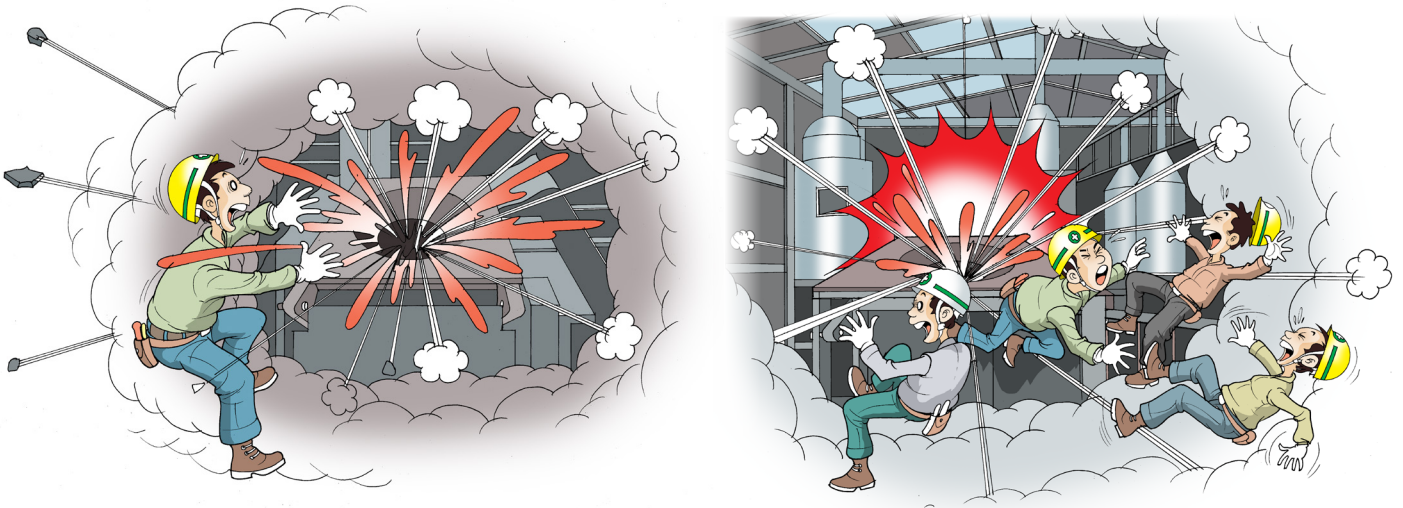
- 액체 상태에 있는 물이 고온과 접촉되어 기체 상태로 변할 때 1,000~2,000배의 체적 팽창이 일어나며, 이때 발생한 내압으로 용융고열물이 약한 부분에서 폭발적으로 외부에 방산하는 현상을 말한다. 주요 재해사례로는 ① 전기로 용해로 장입작업 중 수증기 폭발, ② 소각로 배출구 점검 작업 중 수증기 폭발, ③ 용해로에 수분이 포함된 알루미늄 광재 투입 중 수증기 폭발 등의 재해가 발생함
