## 굴삭기에 철판이 부딪치면서 넘어짐

건설기계작업 시에는 유도자를 배치하세요!

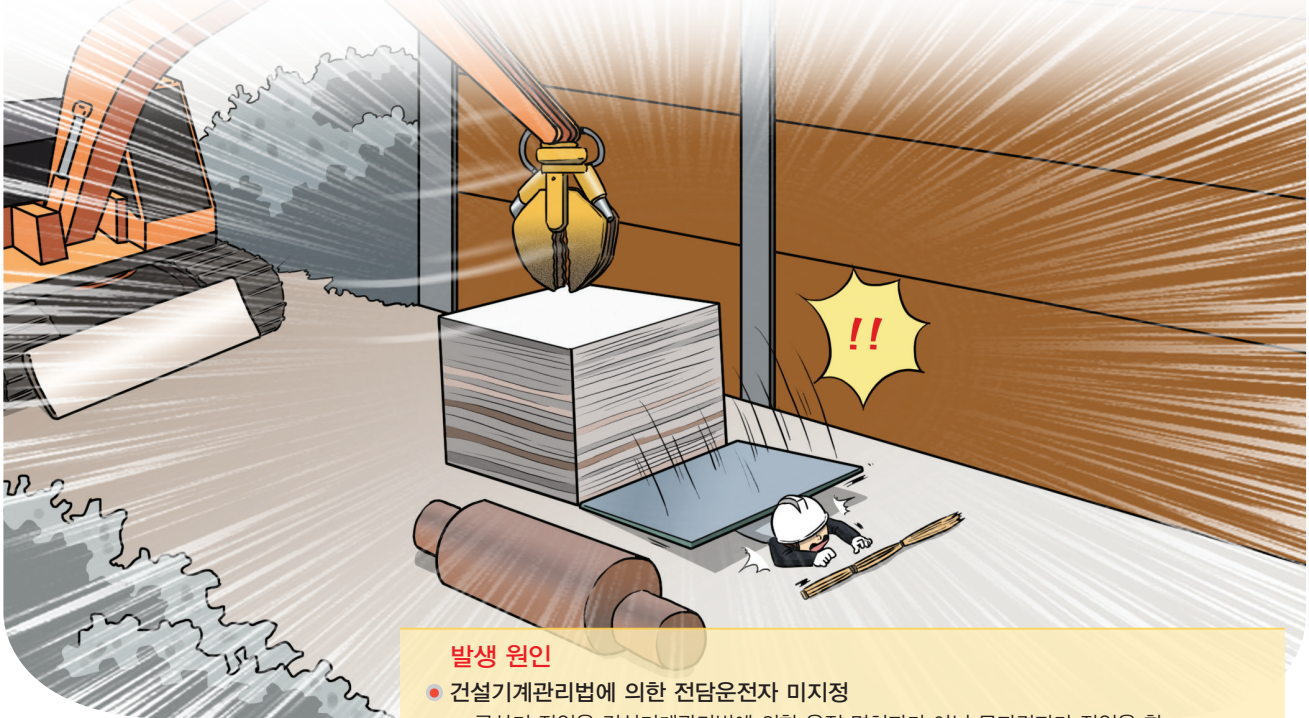
작업장에서 굴삭기(10ton) 이동 중 굴삭기 가위장비에 건설용 거푸집 옆에 세워두었던 철판(710kg)이 부딪쳐 넘어지면서 옆에서 청소용 빗자루를 들고 있던 피재자를 압착하여 사망

- 건설기계관리법에 의한 전담운전자 미지정
  - 굴삭기 작업을 건설기계관리법에 의한 운전 면허자가 아닌 무자격자가 작업을 함
- 작업수행 시 유도자 미배치
  - 작업수행 시 유도자를 미배치하여 작업 반경 내 근로자 등의 대피가 이루어지지 않음

- 1** 건설기계관리법에 의한 전담운전자 지정
  - 건설기계관리법에서 규정하는 면허를 가진 작업자를 운전자로 지정
- 2** 차량 진입로 확보 및 작업자 시야 확보
  - 작업장의 정리정돈으로 작업차량 진출입로 확보 및 장애물 제거
- 3** 작업수행 시 유도자 배치
  - 유도자를 배치하여 기계의 위험작업 및 근로자 접촉으로 인한 위험을 예방
