# 조경석 설치 작업 중 석재에 깔림

배수지 진입로 공사현장에서 조경석 연결용 앵커(Anchor)를 설치하기 위해 전동드릴로 석재에 구멍을 뚫는 작업을 하던 중 균형을 잃고 넘어지는 석재에 깔려 사망

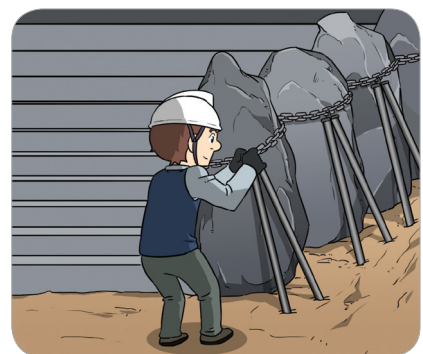
석재를 지지대로 지지

- 넘어질 위험이 있는 대형석재 등의 중량물을 경사진 지반위에 설치하는 경우 미리 당김줄로 붙들어 매거나, 지지대를 설치하여 넘어지지 않도록 조치 후 작업 실시
