## 고소작업대와 배관 사이에 협착

주상복합아파트 신축현장에서 지하주차장 천장에 스프링클러 배관을 설치하기 위해 강관(길이 6m, 직경 40mm) 2본을 고소작업대의 난간 위에 걸쳐놓은 상태로 상승하던 중 고소작업대의 난간과 천장 스프링클러 배관(직경 150mm) 사이에 협착되어 사망

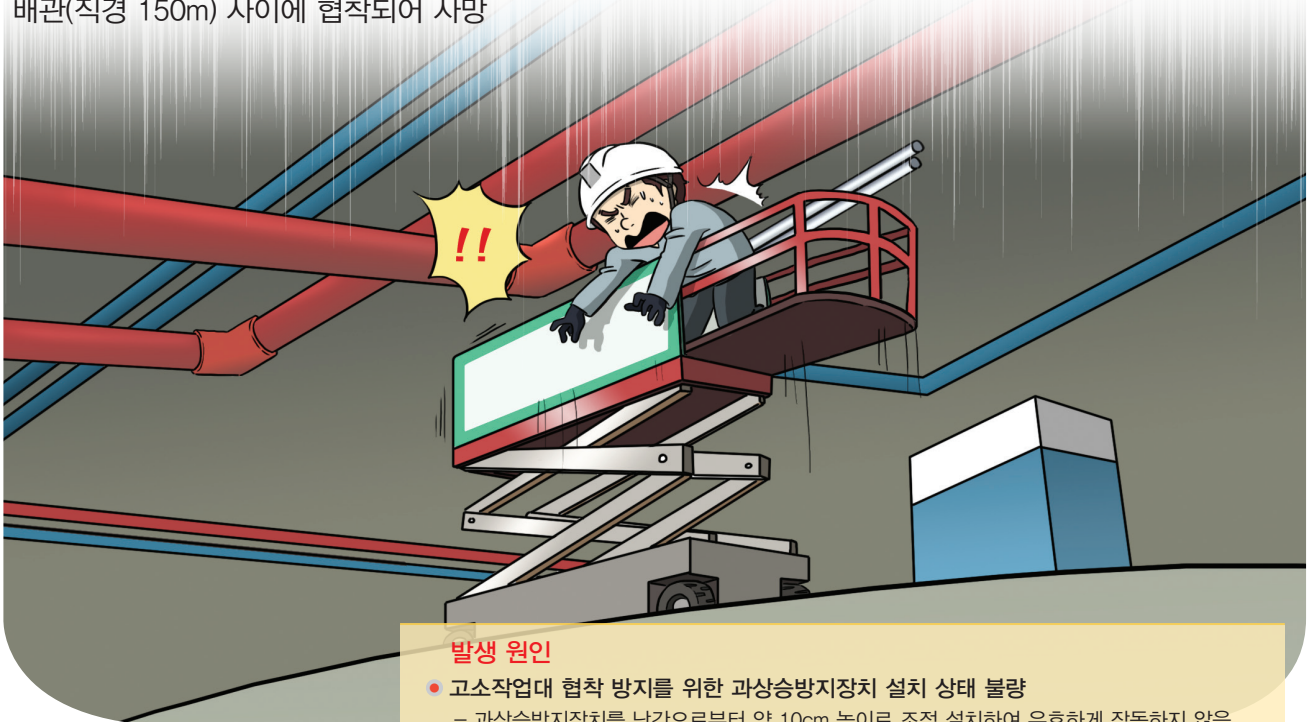
- 고소작업대 협착 방지를 위한 과상승방지장치 설치 상태 불량
  - 과상승방지장치를 난간으로부터 약 10cm 높이로 조정 설치하여 유효하게 작동하지 않음
- 작업방법 불량
  - 작업자가 난간 바깥으로 몸을 내민 불안정한 자세로 무리하게 고소작업대를 상승시킴

- 과상승방지장치를 설치할 때에는 작업장소의 여건을 고려하여 유효하게 작동하도록 올바르게 설치
  - ※ 과상승방지장치의 설치 높이는 슬래브면에서 가장 낮게 설치된 구조물(배관 등) 아랫면까지의 거리에 50cm 더한 길이보다 높게 설치

- 고소작업대 위에서 작업할 때에는 작업대의 난간내부에서 안전하게 작업할 수 있는 위치에 고소작업대를 설치하여 작업하고, 작업대 내부에서 안전하게 상승시킨 후 작업 실시
