## 이동식비계를 오르던 중 넘어짐

# 이동식비계는 넘어지지 않도록 설치하세요!

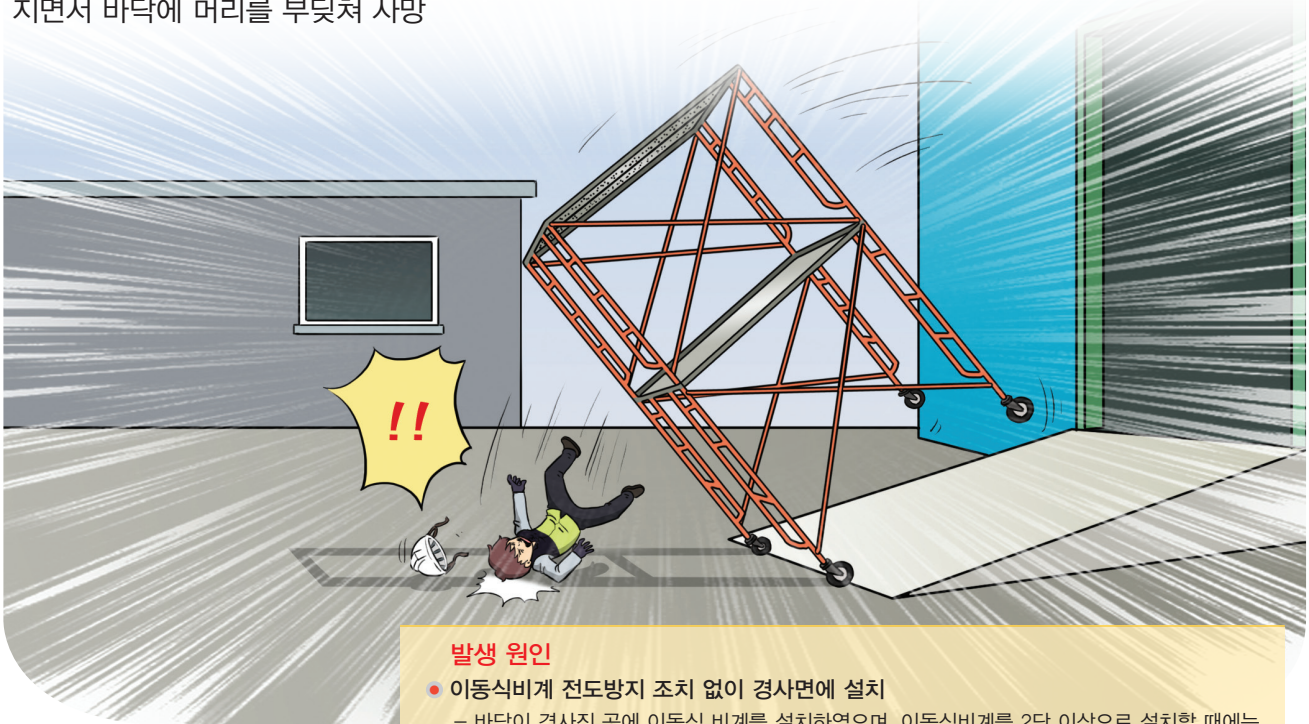
공장신축공사 현장에서 공장동 출입구 차양(캐노피) 하부 빗물 방지장치 설치를 위한 치수측정작업을 위해 2단(높이 3.5m)으로 조립된 이동식비계를 출입구 경사로에 설치하고 상부로 오르던 중 이동식비계가 쓰러지면서 바닥에 머리를 부딪쳐 사망

- 이동식비계 전도방지 조치 없이 경사면에 설치
  - 바닥이 경사진 곳에 이동식 비계를 설치하였으며, 이동식비계를 2단 이상으로 설치할 때에는 비계의 전도를 방지하기 위한 아웃트리거(Outrigger)를 설치하여나 이러한 조치 없이 작업함
- 안전모 턱끈 미체결

- 1 이동식비계 전도방지 조치 실시
  - 이동식비계는 항상 수평이 되도록 설치하고 전도방지를 위한 아웃트리거를 설치
- 2 안전모는 올바르게 착용하고 작업
  - 안전모는 머리에서 벗겨지지 않도록 반드시 턱끈을 얼굴에 꼭 맞게 조여서 착용하고 작업

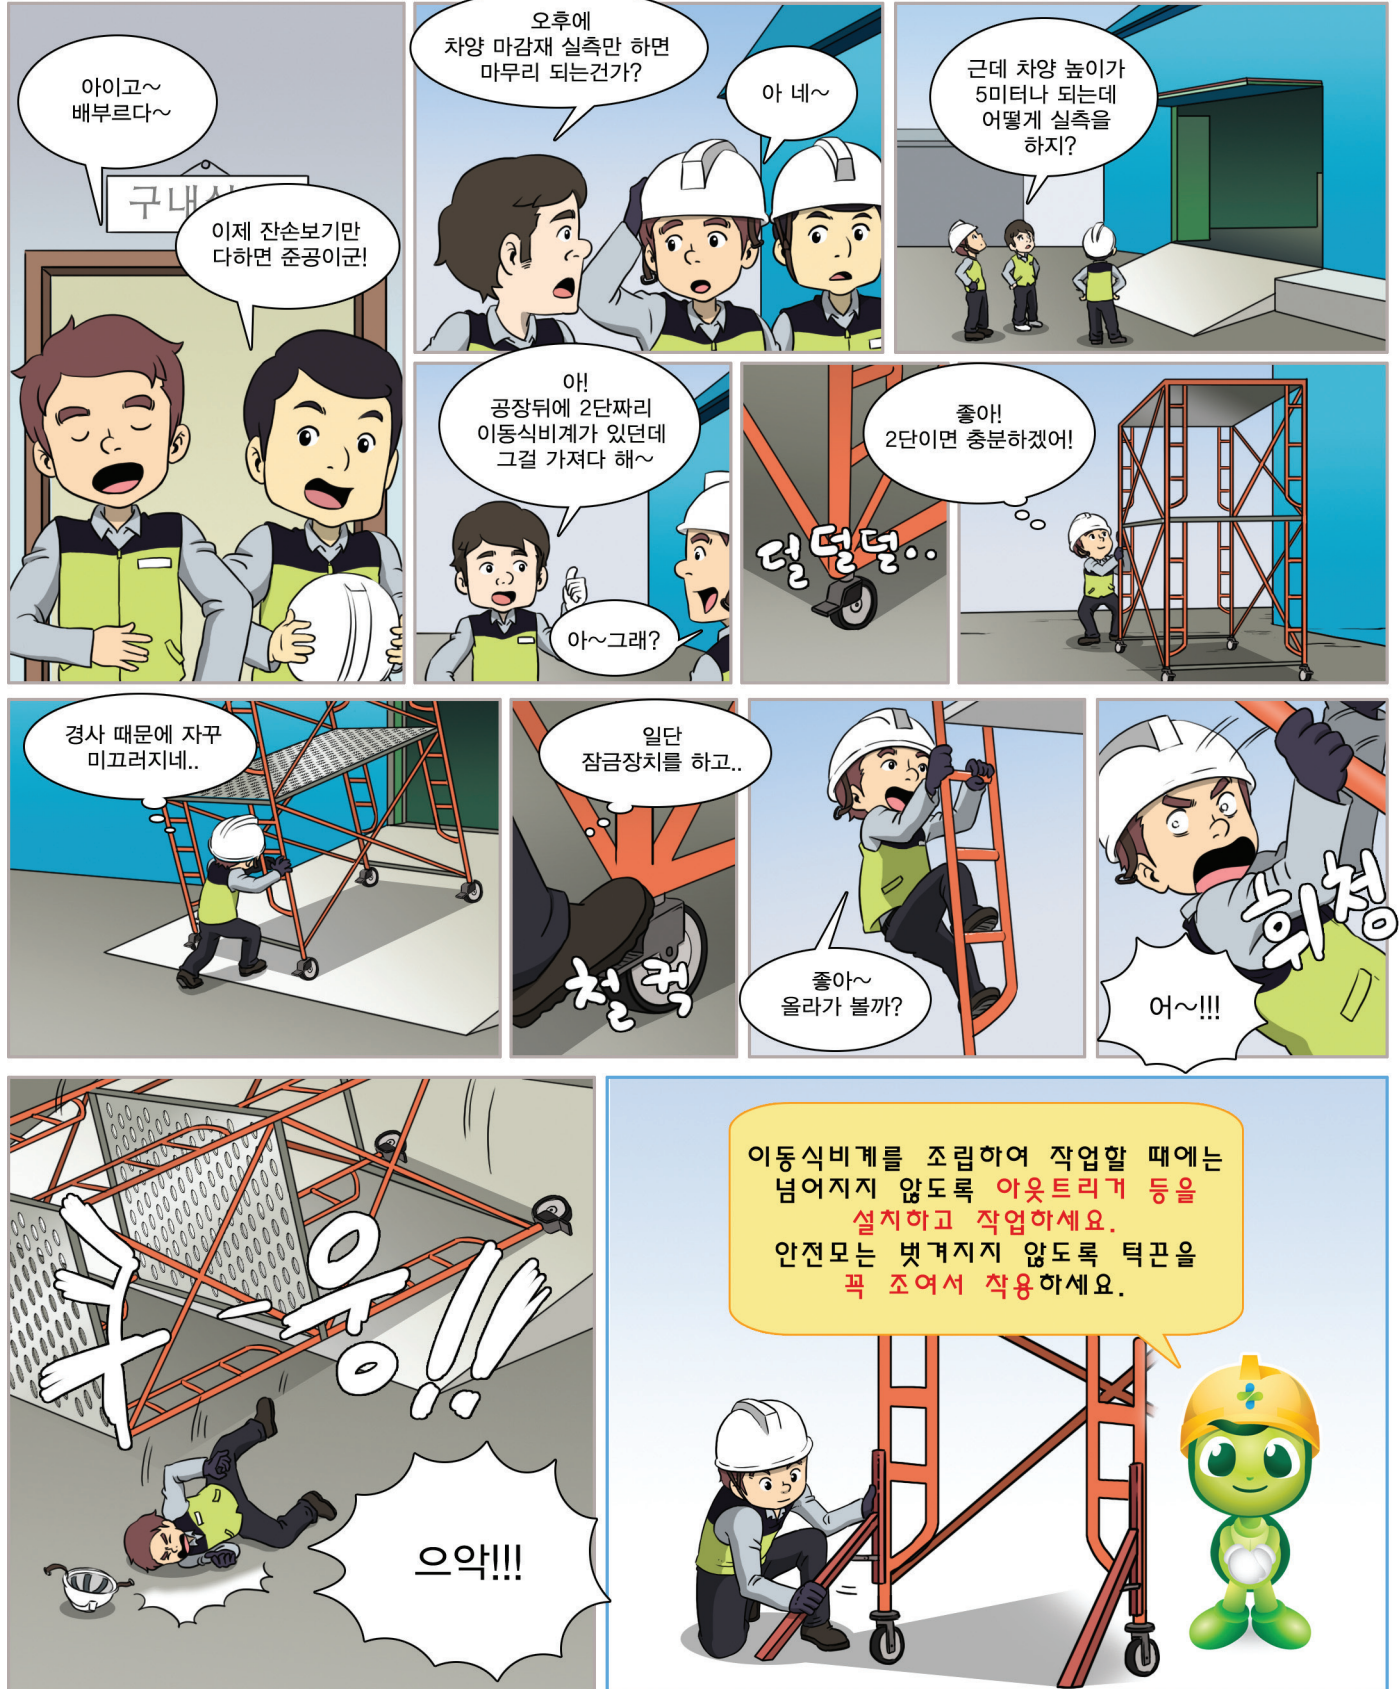
## 이동식비계를 오르던 중 넘어짐
