# 래들 내 체류중인 가연성가스 폭발

제철소 스테인레스(STS) 생산공장 내에서 래들(Ladle) 벽 내장용 내화재(CTL-SCW) 양생과정에서 발생되어 중자내부에 체류한 것으로 추정되는 가연성가스(수소)가 폭발하여 작업 중이던 근로자 3명 중 1명은 사망하고 나머지 2명은 부상을 입음

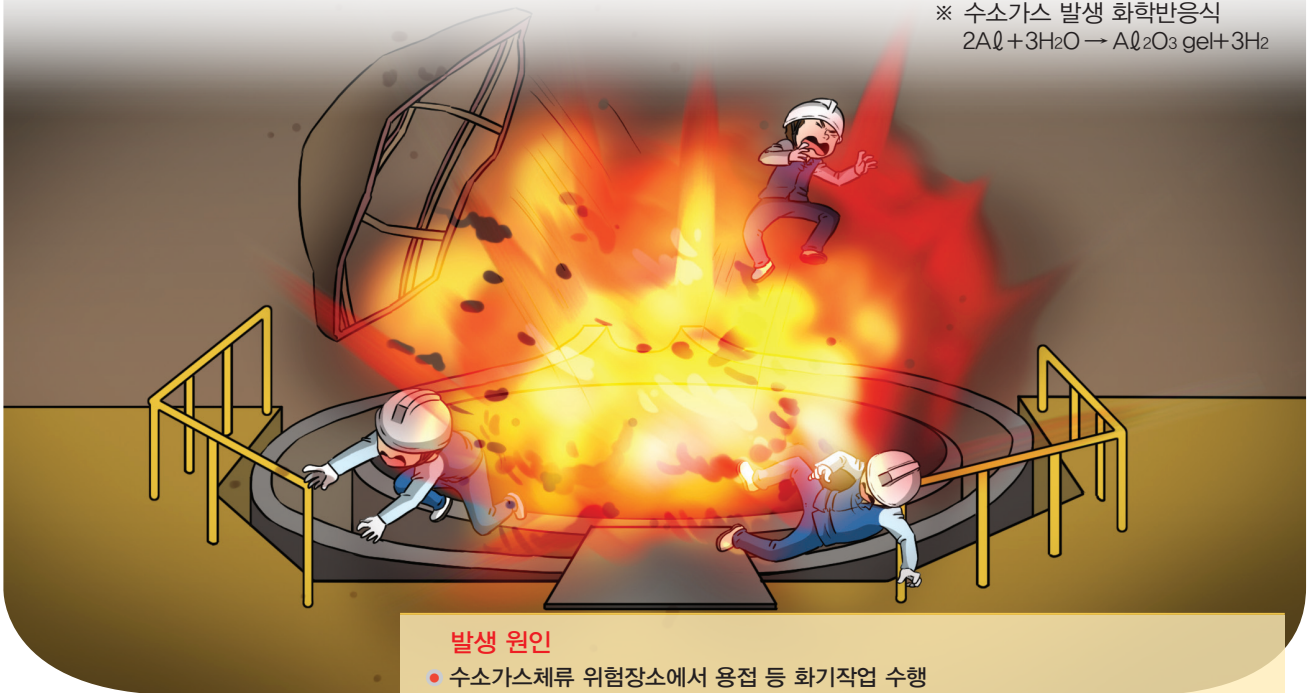
※ 수소가스 발생 화학반응식  
 $2Al + 3H_2O \rightarrow Al_2O_3 \text{ gel} + 3H_2$

- 수소가스체류 위험장소에서 용접 등 화기작업 수행
  - 물과 배합된 내화재(CTL-SCW)내의 Al 이 화학반응하면서 수소(H<sub>2</sub>)가스 발생 및 래들 중자 내에 체류
- ※ CTL-SCW 구성 성분 : Al<sub>2</sub>O<sub>3</sub>(85%), MgO(10%), CaO(2.5%), Al(0.5%) 등

- 1** 내화재 양생과정에서 발생된 수소가스 통풍 및 환기 철저
- 2** 위험물 등이 있는 장소에서 화기 등의 사용 금지  
 - 작업대상에 대한 위험성, 작업표준에 대한 교육 철저
- 3** 래들 보수 등 내화물 시공 방법 변경 검토 (내화벽돌 축조 등)

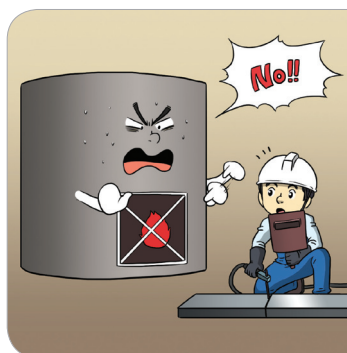
화기사용 금지

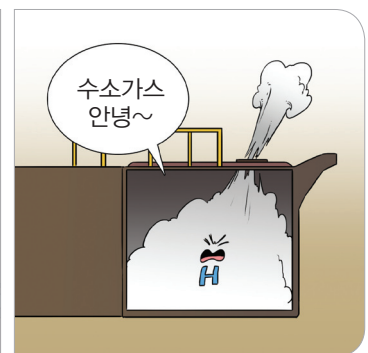
통풍 및 환기
